**DISTURBING GEOTECHNICAL CONDITION OF STRUCTURE OF ASPARUHOV BRIDGE -VARNA CITY –  
(GEOTECHNICAL RISK)**

**Prof. Eng. Dobrin Denev Denev  
Assoc. Prof. Eng. Kiril Alexandrov Anguelov**

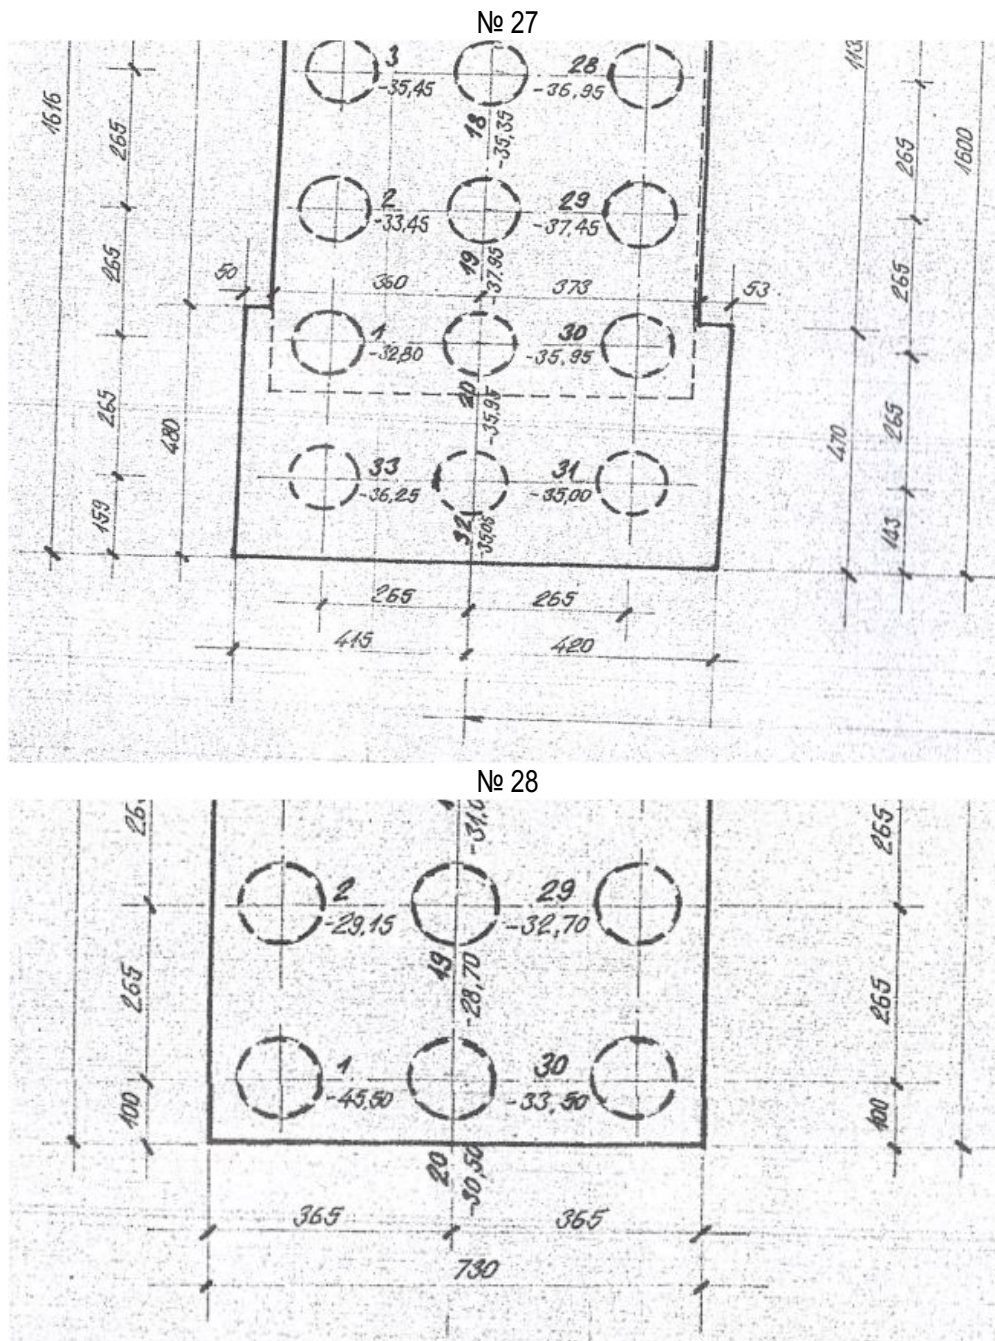
Фиг. 3. Екзекутивна схема на ростверка на фундаментите № 27 и №28

Има съхранени ексекутивни данни за параметрите на фундаментните плочи, вкл. размерите на ростверка на Фундамент №28 и Фундамент №27. Тези два ростверка са различни по размери и по броя на пилотите, обединени от всеки от тях. Ростверкът на Фундамент №27 е бил препроектиран в съответствие с препоръките на кат. “Геотехника” на ВИАС – нещо за което в Община Варна не получихме информация, а при посещението на място не успяхме да установим. За същия този фундамент са били изпълнени 6 бр. допълнителни пилоти (видно от предоставения ексекутив), а ростверкът съответно – увеличен. (фиг. 3)

Препоръките на кат. "Геотехника" не са били взети под внимание изцяло, а само частично: само за Фундамент №27, където са били изпълнение още 6 бр. допълнителни пилоти (сумарно: 36), докато за Фундамент №28 – не (сумарно те са 30) (вж. фиг. 2 и фиг. 3). Не е ясно защо само Фундамент №27 е бил усилен с дублиращи пилоти. Вероятно ростверкът на съседния му (№28) вече е бил готов (бетониран).

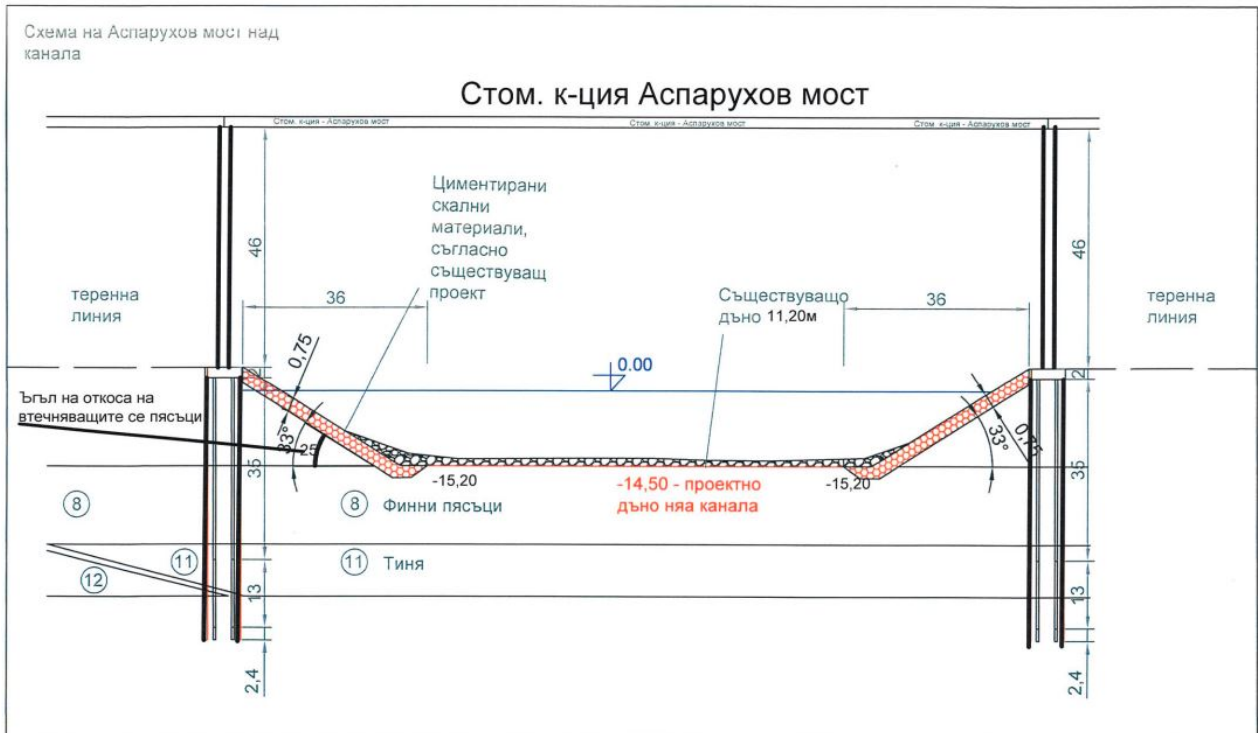
Фиг. 4. Схема на „Аспарухов мост“ над канала

Освен тези проблеми се установява, че при сегашното удълбочаване на плавателния канал (респ. при отстраняването на старата заскалявка, и оформянето на по-стръмен наклон на бреговия откос) е възможно протичането (т.е. загубата на устойчивост и буквално “вливането” в канала на горния (около 10-11 м) пласт слаба почва - установена и документирана в представените ни данни от геоложките проучвания и констатациите при сондирането за изливните пилоти. Тази почва е обозначена от геологопроучвателите като “плаващ пясък”. Нейното поведение при ремонтните работи по Плавателния път е (отново меко казано) непредсказуемо, още повече, че въпросните работи следва да се извършват без спиране на навигацията в обекта. (фиг. 4)

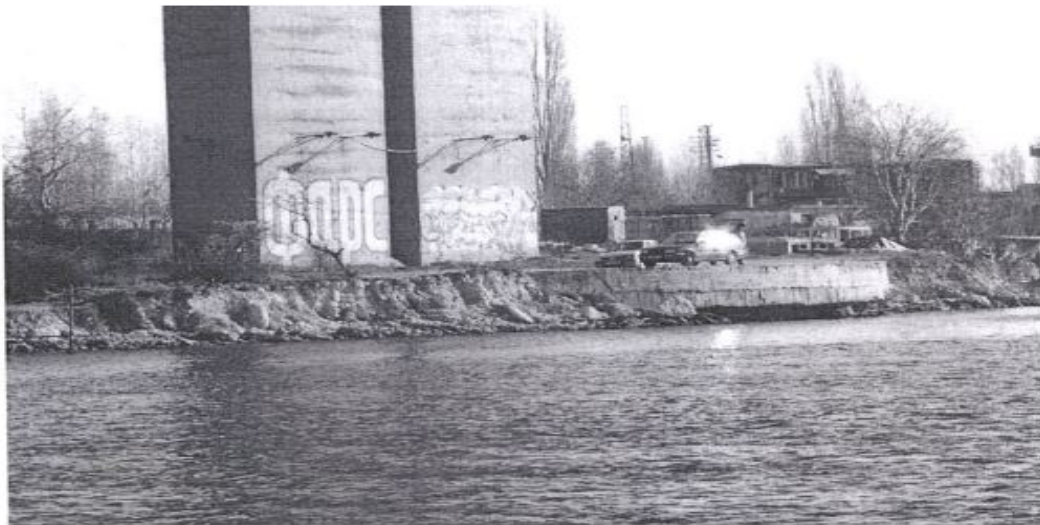
Доказателство за наличие на посочения ерозионен процес и сега се установяват – съдейки по вече оголените отдолу предпазни стени около фундаментите (фиг. 5). Това означава, че ако не се вземат мерки, може да се очаква, че пилотите от двата основни фундаменти на съоръжението ще останат без почва около тях, т.е. те ще бъдат с “висок ростверк”, за което не са били оразмерени и което може да доведе до крайно неблагоприятни последици. При това (да повторим) тяхната проектна работна дължина и конструктивна цялост също не е доказана. Тя е доказана с вътрешните сондажи, но само до ограничени дълбочини от 18 - 20 м и то за част от пилотите. Същото обстоятелство потвърждава направеното вече заключение. От него следва също, че в това им състояние пилотите не могат да пренасят вертикалните товари до върха си, че са „плаващи” и че корозиралата армировка може да е вече съвсем недостатъчна за поемане на огъващи моменти от хоризонтално натоварване (понеже части от армировката, както се изтъкна, е в контакт с вода и тиня, т.е. че дълго време е била подложена на корозия).

Фиг. 5. Снимка на фундамент № 27, силно засегнат от странична ерозия и с подкопана подпорна стена

Потвърждава се и констатацията, че изливните пилоти<sup>1</sup> както и заскалявката на Аспаруховия мост са били изпълнени некачествено и напълно обяснява „парадокса“ защо (подготвената) бетонна смес за даден пилот, не е могла да се вмести в готовите сондажни отвори. Обяснява и защо предпазната подпорна стена днес “виси във въздуха” (Фиг.6).
