**DISTURBING GEOTECHNICAL CONDITION OF STRUCTURE OF ASPARUHOV BRIDGE -VARNA CITY –  
(GEOTECHNICAL RISK)**

**Prof. Eng. Dobrin Denev Denev  
Assoc. Prof. Eng. Kiril Alexandrov Anguelov**

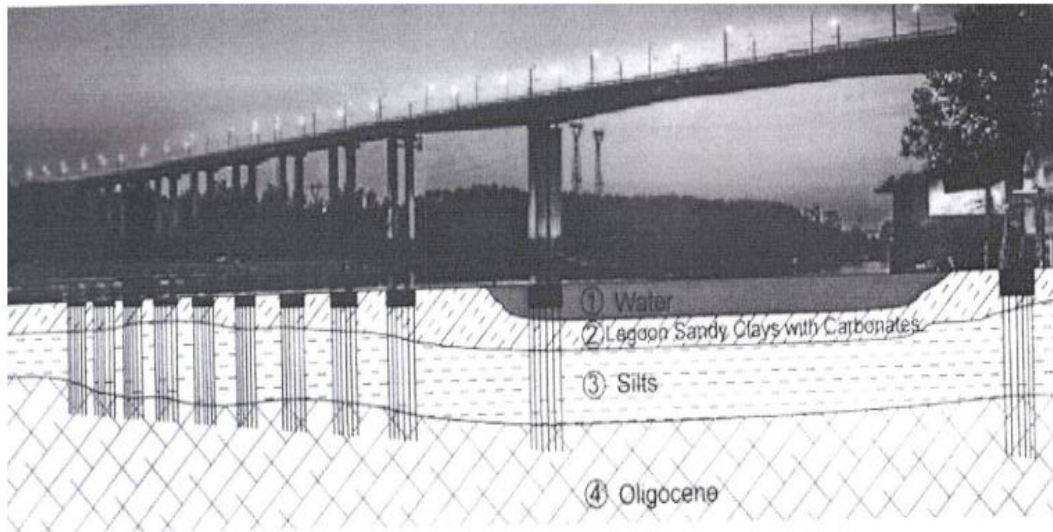
Фиг. 1. Общ изглед на „Аспарухов мост“ и геоложките пластове под него: 1) води във Варненското езеро; 2) лагуни пясъци, глини с карбонатни включения; 3) прахови пластове; 4) олигоценски мергели

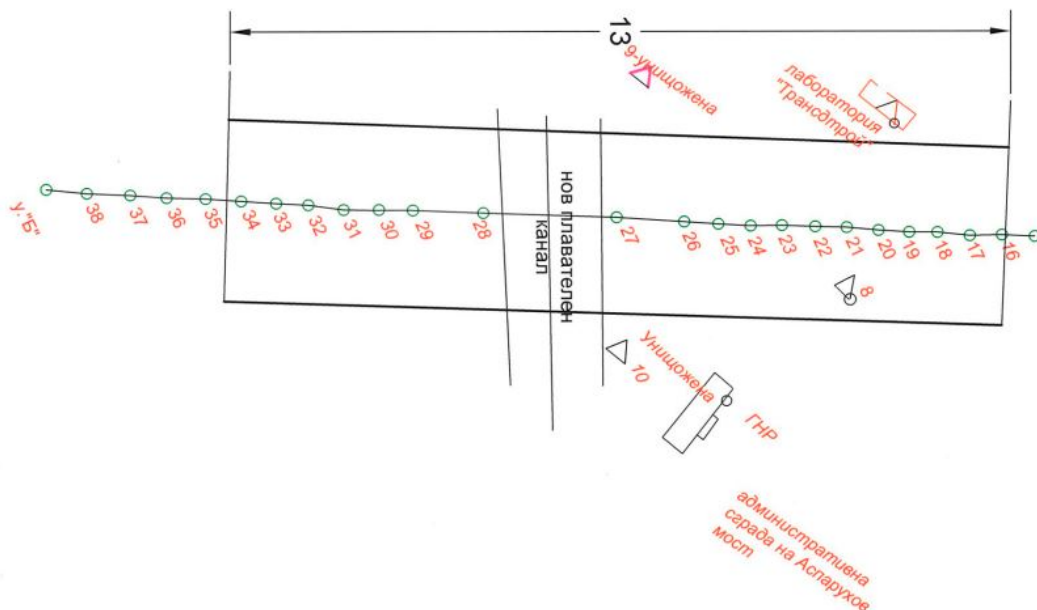
Фиг. 2. Ситуация на плавателния канал и основните пилоти на „Аспарухов мост“
